Gestão para a conservação das águas: o estudo de caso do Riacho Parnamirim (Pernambuco)

Management for water conservation: the case study of Parnamirim stream (Recife – Brazil)

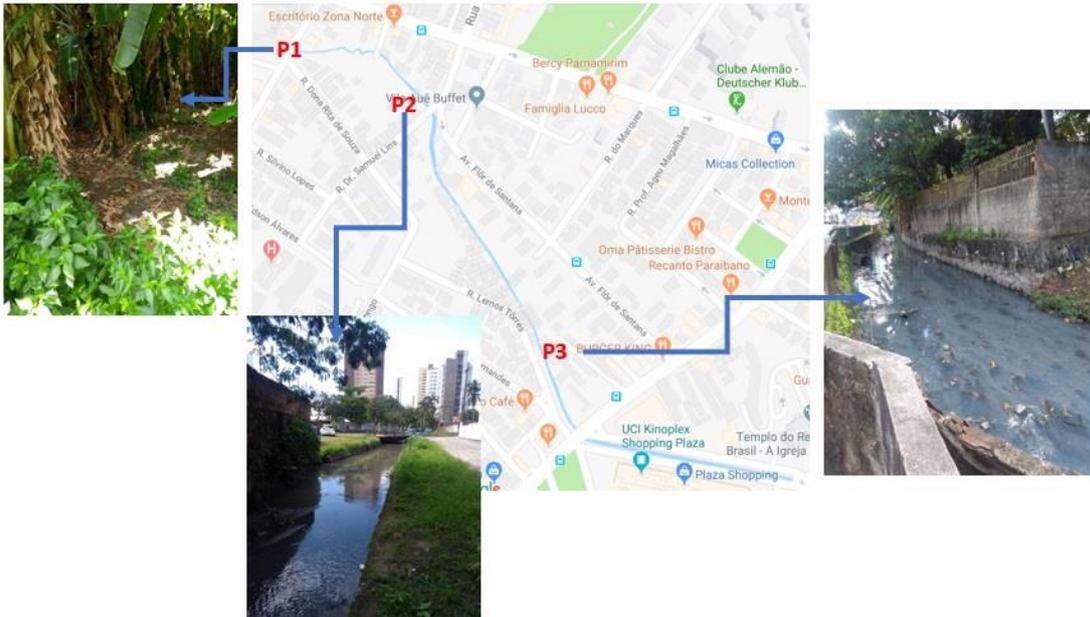
Figura 1 - Pontos de coleta no riacho Parnamirim – Recife

O percurso realizado pelo riacho acontece desde a sua nascente até um shopping da cidade, região esta que foi monitorada. Para fortalecer esta base de dados foram estabelecidos três pontos de coleta no riacho, de modo que contemplasse toda a sua extensão. O P1 esteve localizado na sua nascente, que fica dentro do estacionamento de um bar (Escritório Bar) no bairro de Parnamirim, o P2 se encontra na interseção com a rua Dr. Samuel Lins e o P3 na Rua Lemos Torres na porção que fica em frente a Mc Donald's (Figura 1).

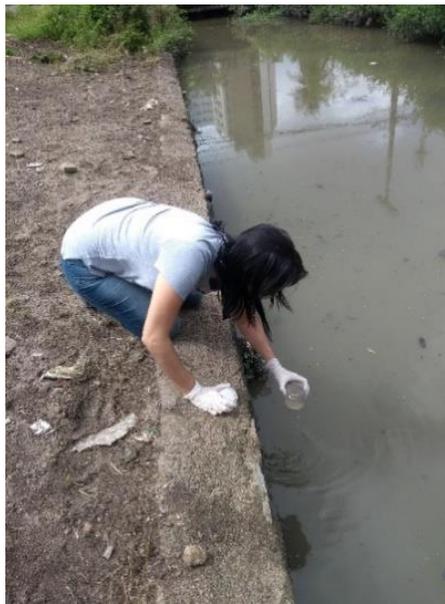
Figura 2 - Coleta das águas no P2 no riacho Parnamirim

As amostras foram coletadas manualmente, utilizando luvas e recipientes esterilizados com álcool a 70% para diminuir o risco de contaminação das amostras (Figura 2). A coleta das amostras de água foi baseada no guia nacional de coleta e preservação de amostras (ANA, 2011).

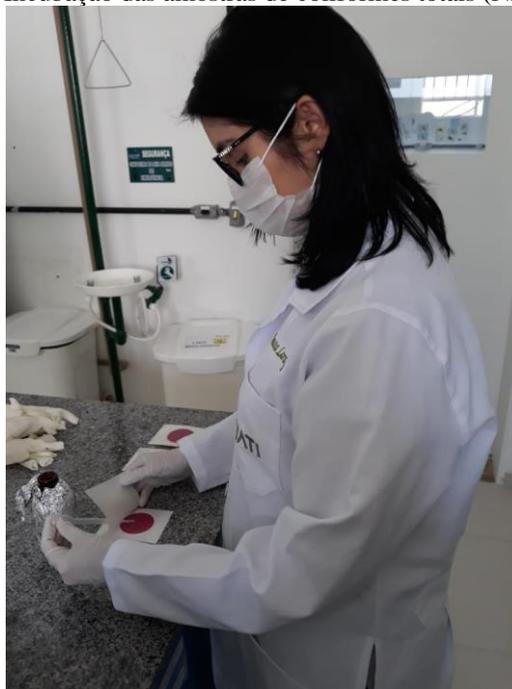
Figura 3 - Incubação das amostras de coliformes totais (NMP/100mL)

As análises microbiológicas, para detecção das bactérias foi realizada através do uso de placas Petrifilm 3M, onde foram incubadas as amostras em uma estufa biológica por um período de 48 horas (NMP/100mL) (Figura 3).

As análises bacteriológicas adotadas para quantificar os coliformes totais seguiram os métodos preconizados pelo *Standard Methods for the Examination of Water and Wastewater* publicação da *American Public Health Association* (APHA, 1999). Estas análises foram realizadas em sala de inoculação apropriada para a manipulação segura de micro-organismos. Posteriormente, as placas foram observadas em microscópio estereoscópio para contagem das colônias de bactérias.

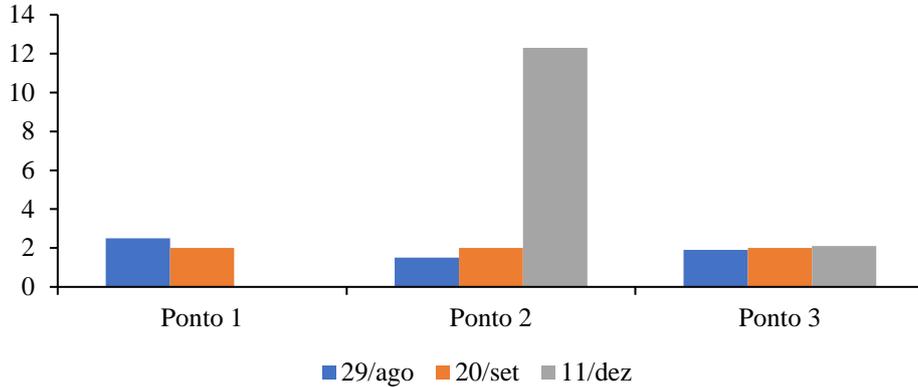
Figura 6 - Índices de oxigênio dissolvido no riacho Parnamirim – Recife

O oxigênio dissolvido (OD) se apresentou baixo em todas as coletas, exceto no P2 no dia 11/12, pois ocorreu uma descarga no momento em que a pesquisadora estava realizando a coleta das amostras. Levando-se em consideração o enquadramento como Classe IV esse valor se encontraria no limite permitido, mas se olharmos pela Classe III já estaria bem abaixo do limite estabelecido (Figura 6). O OD é fundamental para que se tenha vida dentro do riacho, sua baixa concentração ameaça a biota aquática. Neves et al. (2015) garantem que o OD na água é extremamente importante e os grandes níveis de poluição, principalmente advindos de esgotamento sanitários, faz com que o mesmo seja consumido no processo da decomposição da matéria orgânica.

Na pesquisa de Cometti, Cabral e Alves (2017) no riacho Parnamirim todos os valores para o OD foram inferiores a 0,5 mg/L, indicando um péssimo ambiente para a biota aquática aeróbia, levando o corpo hídrico a um estágio avançado de degradação. Os índices encontrados nesta pesquisa não estavam em situação tão alarmante quanto a do referido trabalho, mas ainda assim estavam abaixo do permitido pela legislação.

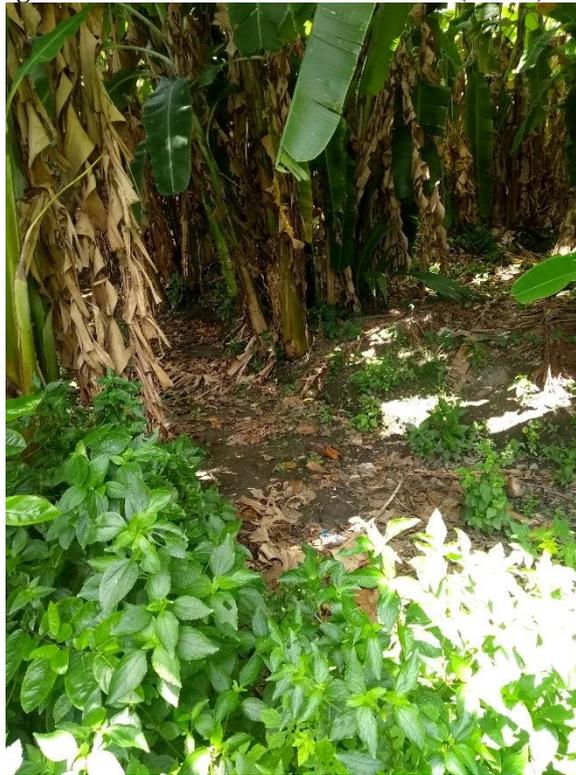
Figura 7 - Nascente do riacho Parnamirim (Recife) seca

Os resultados das análises físico-químicas do riacho Parnamirim podem ser visualizados no Quadro 2. Na coleta realizada no dia 11/12/18 a nascente do riacho estava completamente seca e coberta de vegetação, nas outras coletas só foi possível coletar uma quantidade muito pequena de água, pois a nascente tem um prédio que foi construído em cima dela, o que dificulta a passagem das águas superficiais. Assim, compreende-se que a atividade antrópica como modificadora do meio natural compromete não somente a qualidade das águas dos cursos hídricos, como também altera a vazão e a produção de água conforme mencionado acima na nascente.

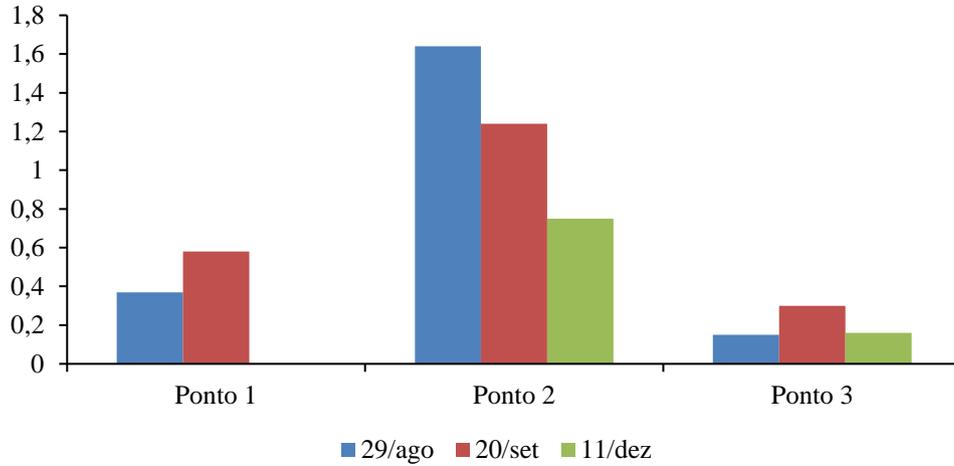
Figura 8 - Índices de nitrito no riacho Parnamirim - Recife

O pH informa se a água se encontra com um nível de acidez, neutralidade ou alcalinidade. Nos pontos analisados, o pH se manteve dentro dos limites estabelecidos, variando de 7,6 a 8,0, e dessa forma se apresentando como alcalino. De acordo com Von Sperling (2005), valores altos de pH podem estar associados à proliferação de algas ou serem indicativos da presença de efluentes industriais. Os índices de nitrito se mantiveram dentro dos limites para a Classe III nos pontos P1 e P3, o mesmo não foi observado no P2 em duas das coletas, apresentaram valores de 1,64 e 1,24 mg/L N (Figura 8). O nitrito tem sua origem antropogênica através de despejos domésticos, industriais, excrementos de animais e fertilizantes (Von Sperling, 2005).

Oliveira, Santos e Lima (2017) analisando as águas do riacho São Caetano no Maranhão revelou baixa concentração de nitrito, mesmo considerando como Classe II, o que demonstra uma qualidade de água superior a observada no riacho Parnamirim, apesar de ser um local que também sofre com impactos antropogênicos.

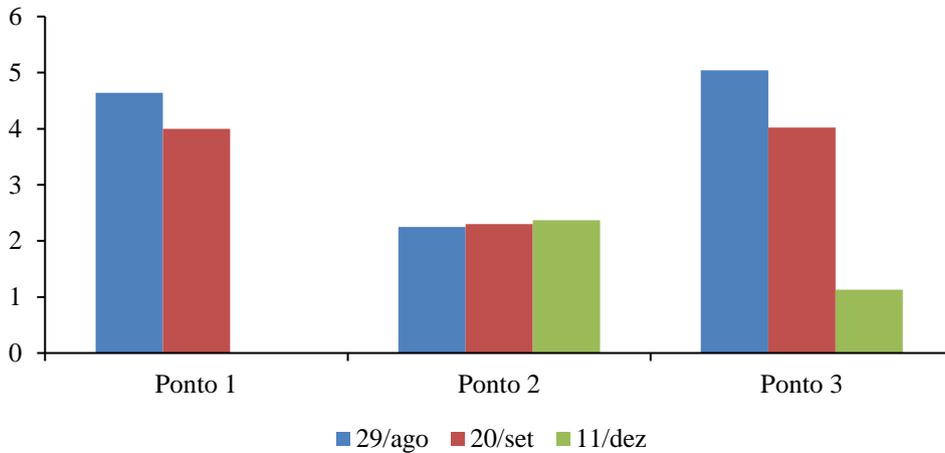
Figura 9 - Índices de nitrogênio amoniacal no riacho Parnamirim - Recife

Os valores de referência para o nitrogênio amoniacal total pela Classe 3 levam em consideração o pH da área. Nesta pesquisa, o pH variou entre 7,5 e 8,0 e, portanto, o limite máximo estabelecido é de 5,6 mg/L N. Sendo assim, em nenhum dos pontos foi observado valores que extrapolassem o permitido pela legislação vigente (Figura 9), o que também não foi encontrado por Cometti, Cabral e Alves (2017), onde os valores chegaram até a 32,3 mg/L de amônia. O nitrogênio na forma de amônia livre é completamente prejudicial aos peixes de um corpo hídrico (Von Sperling, 2005).

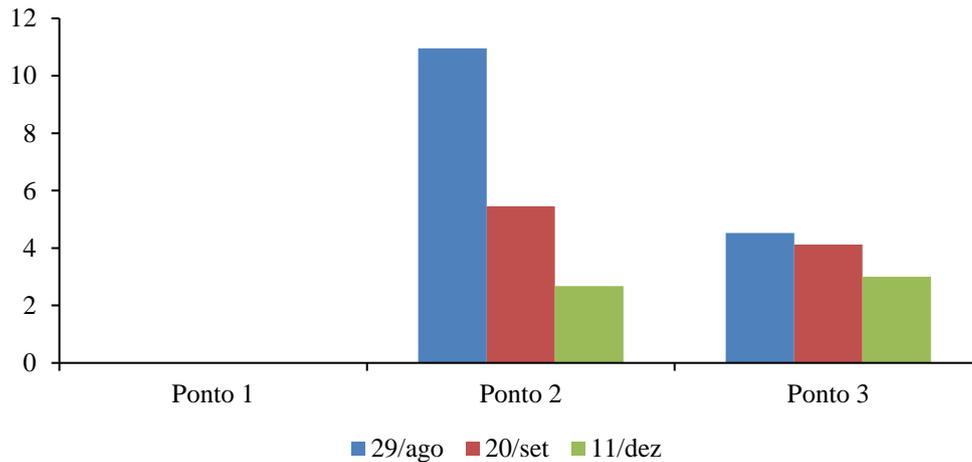
Figura 10 - Índices de nitrato no riacho Parnamirim - Recife

Apenas o P2 obteve valores de nitrato acima do permitido pela legislação em sua primeira coleta (10,96 mg/L N). Em todas as coletas no P1 este valor foi zero (Figura 10). Von Sperling (2005), destaca que o nitrogênio na sua conversão, através dos processos biogeoquímicos em amônia a nitrito e depois em nitrato, consome o oxigênio dissolvido no meio, o que pode ser bastante comprometedor para as comunidades aquáticas. Os valores de nitrato encontrados por Luz et al. (2017) no riacho Mussurú, na Paraíba, mesmo se tratando de uma área onde ocorre o lançamento de efluentes industriais encontravam-se dentro dos padrões
